AUF DEN KOPF GESTELLT

Was zählt, ist der Erfolg in der Praxis

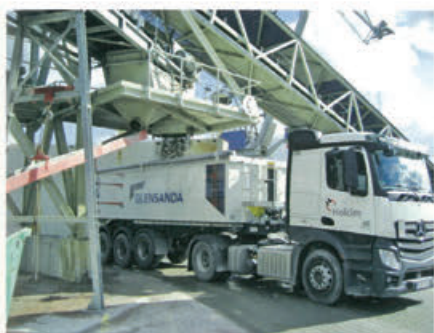
UMSTELLUNG des Verschleißschutzes der Lkw-Beladung in einem Splittwerk.

Die Ausgangslage ist folgende: Die gesamten Splittkörnungen aus der Siebanlage (etwa 600.000 t/a) werden mit 2,5 m/s in Richtung Verladung gefördert und müssen dann abgestoppt werden, um auf die Lkw zu fallen. Üblicherweise werden als Verschleißschutz Materialpolster aufgebaut, was im beschriebenen Fall aber aufgrund der unerwünschten Vermischung von Körnungen nicht möglich ist. Also werden Prallplatten gebraucht. Getestet wurden bereits unterschiedlichste Materialien, wie verschiedene Gummisorten von 40 bis 90 shore, unterschiedliche Stahlsorten (Baustahl, Hardox), Eisenwerkstoffe (Kohlenstoffgehalt > 7 %) und Keramikplatten von 20 mm Stärke. Trotz aller Versuche, eine dauerhafte Lösung zu finden, lagen die erzielten Standzeiten stets nur im Bereich von wenigen Wochen bis zu maximal 8 bis 10 Monaten.

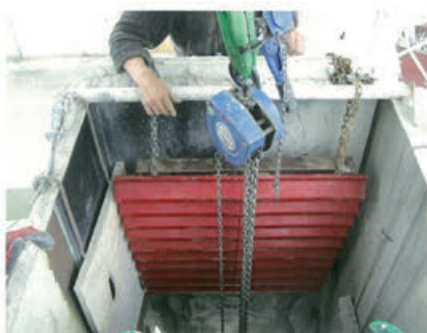
ANDERSHERUM DENKEN – und einbauen. Pucest-Stufenprallplatte „upside down“, das heißt, die Öffnungen zeigen nach unten.

Für den Versuch, das Problem zu lösen, wurde schließlich im Juli 2014 auch eine Pucest-Stufenprallplatte „upside down“, das heißt, die Öffnungen zeigen nach unten, eingebaut.

Positiver Effekt: Nur beim Anprall von Material werden die Taschen gefüllt, nach der Verladung laufen sie aber leer, sodass sich keine Vermischung mit der nachfolgenden Körnung ergibt. Die Platte hängt zudem schwingend an Ketten, um im Materialstrom etwas nachgeben zu können. Nach ungefähr einem Jahr im Einsatz, spricht: nach

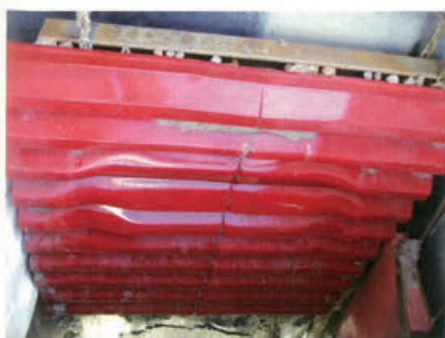
PLATTE nach ungefähr einem Jahr: Ihre Resistenz hat alle vorhergehenden Lösungen in Sachen Betriebsdauer übertroffen.
Fotos: Yeoman

dem Anprall von rund 600.000 t Granitsplitt, hatte die Stufenprallplatte bereits alle vorhergehenden Lösungen in Sachen Betriebsdauer übertroffen.

Auch jetzt (Mai 2016) ist die Platte noch im Dauereinsatz; hat somit ein Jahr und acht Monate oder – anders gerechnet – etwa 900.000 t Anprall von Granitsplitt überstanden und ist noch weiterhin einsatzfähig.
